レーザー加工技術

CCFL (冷陰極蛍光管) 電極のレーザー溶接加工

レーザー加工技術No.004

SuperLaserの使用で高効率な加工 CCFL (冷陰極蛍光管) 電極溶接に自信

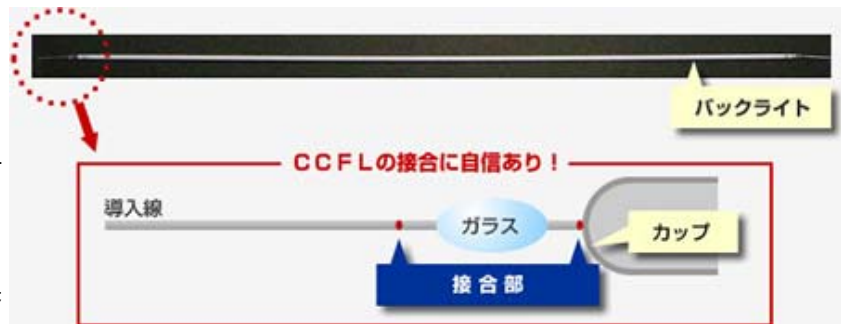
[図1] CCFLの接合部分

液晶テレビやノートPCでは、バックライトと言う蛍光灯で画面を照らして明るくしている。このバックライトに使用されているのが冷陰極蛍光ランプ CCFL (Cold Cathode Fluorescent Lamp) [図1]だ。CCFLは蛍光灯を細くしたような発光管で、蛍光灯と同様、放電による蛍光発光だが、フィラメントを用いない。CCFL管の直径は数ミリメートルと細く、長さは短いモノで100mm程度、長いものでは1mを超える。高周波点灯でちらつきが少なく、管そのものが細いため薄さを売りとする液晶パネルのバックライトに適している。

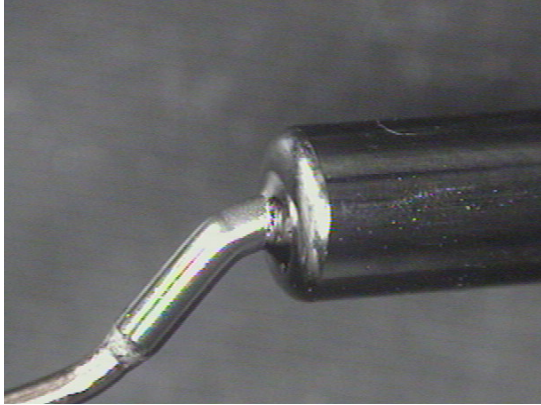
[図5] SUPER LASERによる溶接サンプルの曲げテスト結果

下の写真は溶接後、曲げによる溶接部の強度テストを行った際の写真である。写真左の一般のレーザーで溶接したサンプル[図4]は溶接が弱く接合部で破断してしまったが、写真右のSUPER LASERで溶接したサンプル[図5]は溶接が強固で接合部では破断せずに金属棒が曲がっただけだった。

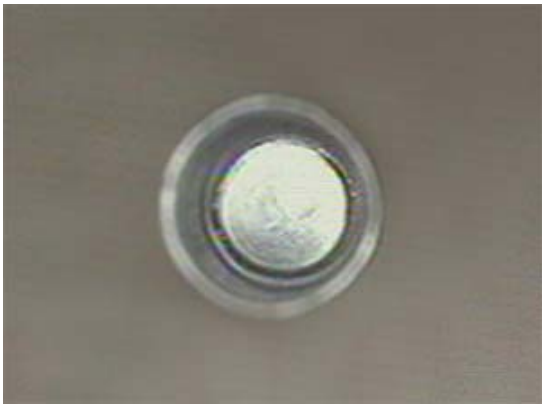
〔図9〕 引っ張りテスト後の溶接部を内部から見た写真

左の写真〔図9〕はSUPER LASERで溶接後、引っ張り試験を行ったサンプルのカップ内部から撮影した写真だが、カップ部が破断したにもかかわらず溶接部には何の変化も見られない。

SUPER LASERでの溶接は金属同士が完全に熔融接合されており強度的な心配が全くない仕上がりとなっている。
